建设单位	莆田莆永高速公路有限责任公司 莆田沈海复线高速公路有限责任公司	所 站	榜头所	图 别	建筑	设计号	
项目名称	2023年秀永、甬莞线莆田段所站房屋灾毁修缮工程	图 名	榜头所榜头收费站配电房屋面修缮平面图	图 号	JS-02-01	日期	2023-08

建设单位	莆田莆永高速公路有限责任公司 莆田沈海复线高速公路有限责任公司	所 站	榜头所	图 别	建筑	设计号	
项目名称	2023年秀永、甬莞线莆田段所站房屋灾毁修缮工程	图 名	榜头所榜头收费站综合楼\宿舍楼屋面修缮平面图	图 号	JS-02-02	日期	2023-08

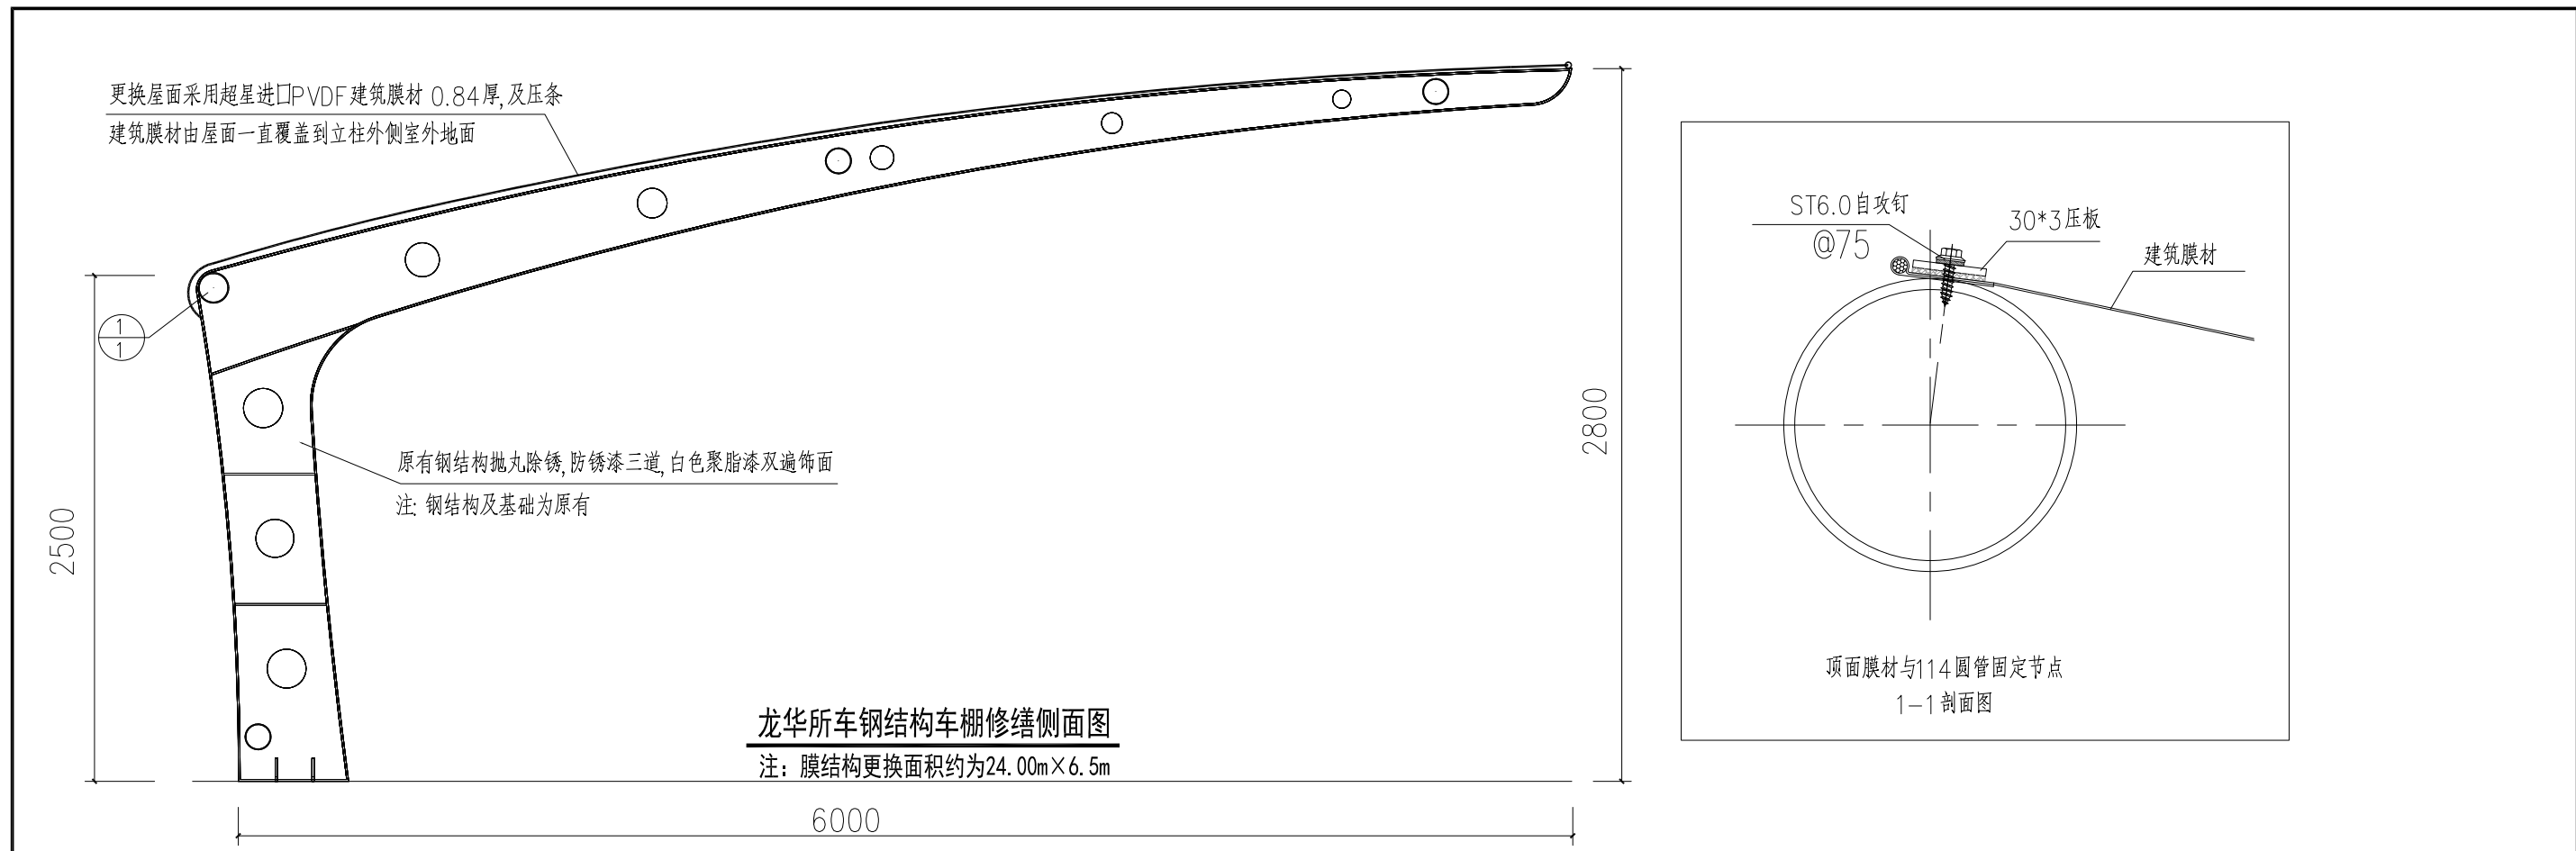
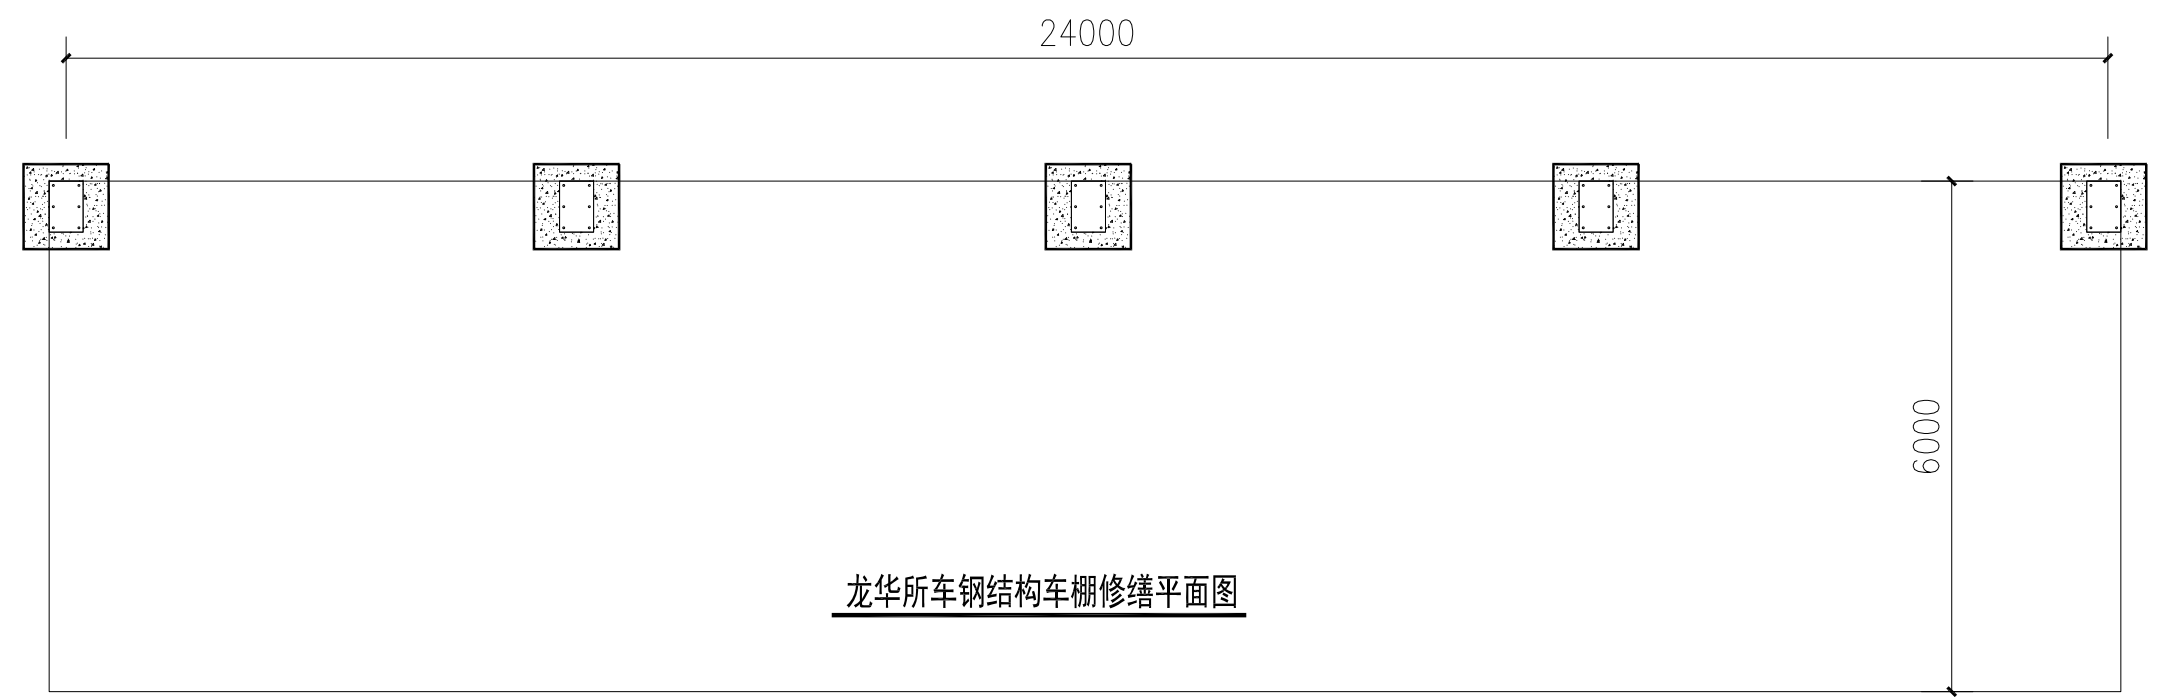
龙华所车钢结构车棚修缮详图
收费棚屋面:龙华所名牌受损,龙华二字翻新,(不锈钢底,红色亚克力字).长高:1M*1.2M

菜溪所修缮内容:拆除更换屋顶钢化玻璃6片,长宽:1M*1.2M
:屋顶钢化玻璃铆钉固定,四周满打耐候胶。
:拆除并更换铝合金玻璃门一樘。
